# 住宅用火災警報器成功案例

## 一、案情概述：

彰化縣○鎮商圈火警，因建物內部設置住宅用火災警報器偵知發出高分貝音響，即時通報 119 及早滅火，未造成人員傷亡。

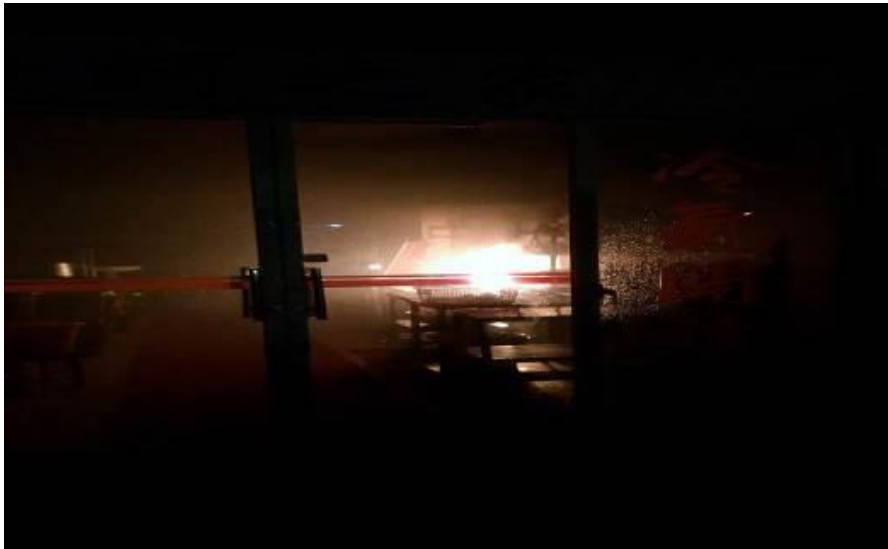
圖一：起火建築物外觀

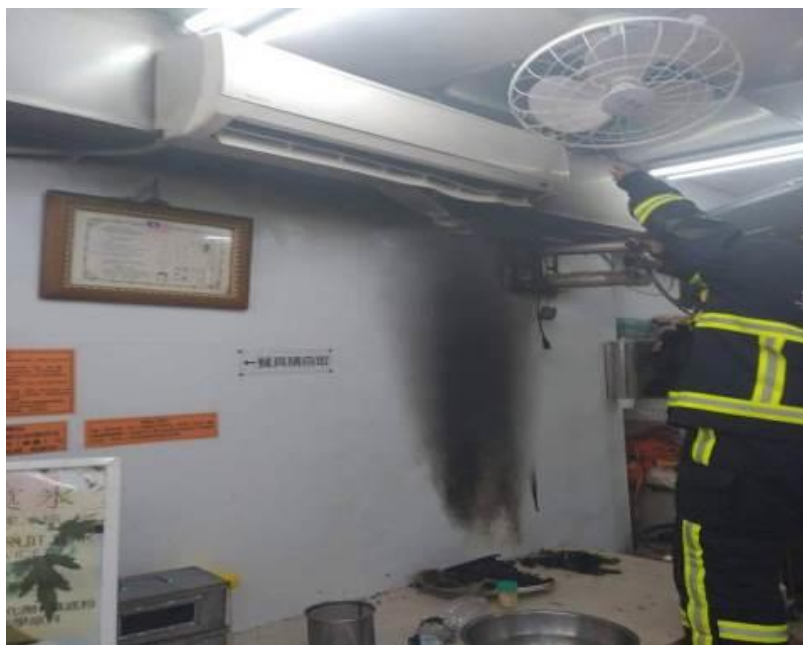
- (一)本件成功預警案例為 106 年裝設之住戶。
- (二)本件火災原因係連日大雨，雨水流入冷氣結構引起電線短路走火。

圖二：起火處位置

- (一)持續加強宣導住戶自行購置裝設住宅用火災警報器於每個房間及室內樓梯間最高位置，以防護每一個空間，並每月自行檢測功能是否正常。
- (二)持續向民眾宣導廚房烹煮時，應隨時注意爐火使用情形，恪遵人離火滅原則，建立正確使用瓦斯火源安全觀念。
- (三)持續向民眾宣導，如於睡夢中醒來發現火災發生時，應先大叫『失火了』，使家庭成員都知道火災發生。
- (四)較老舊之營業餐廳或小吃店應定期請專業人員檢查處所整體建築物之安全，必要時應做補強及修建，避免天災來襲造成憾事。
- (五)內部隔間、地板、天花板等裝潢，應使用不燃或耐燃材料，勿使用易燃之木質材料及易導熱鐵皮作為隔間之裝潢。
- (六)電氣用品應定期檢查是否故障，不使用時應將插頭拔除。

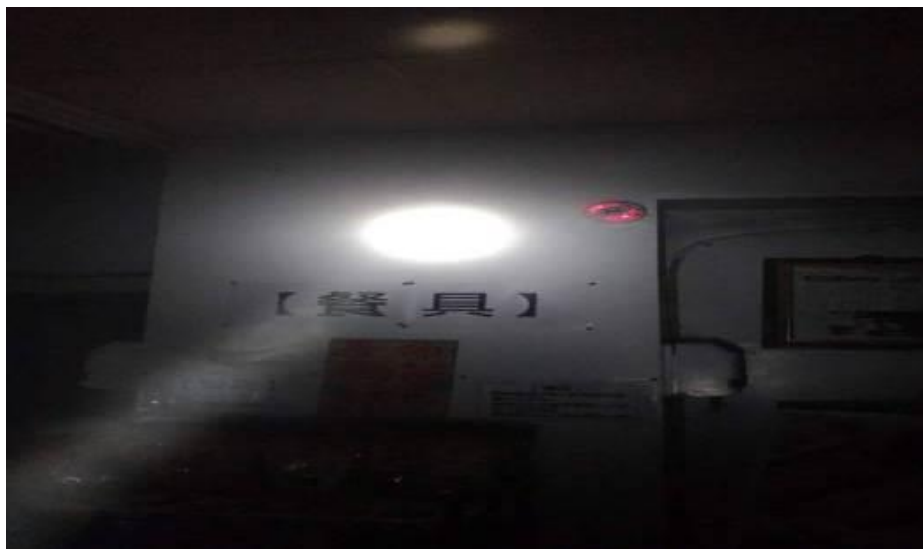
- (一)時間：106 年 06 月 17 日 04 時 01 分。
- (二)地點：彰化縣○鎮。
- (三)建築物情形：鐵皮 1 樓營業用建物。
- (四)人員避難情形：路過民眾聽聞住宅用火災警報器警報聲響，立即通報消防隊前往滅火。
- (五)初期滅火：無。
- (六)住宅用火災警報器動作情形：住宅用火災警報器裝設於 1 樓廚房牆上，於偵測煙時發出警報音響。
- (七)災損及人員傷亡：無。

圖三：住警器裝設位置
