# 住宅用火災警報器成功案例

## 一、案情概述：

彰化縣○市民宅住戶火警，因住戶內部設置住宅用火災警報器偵知發出高分貝音響，民眾即時撲滅火勢，未造成人員傷亡。

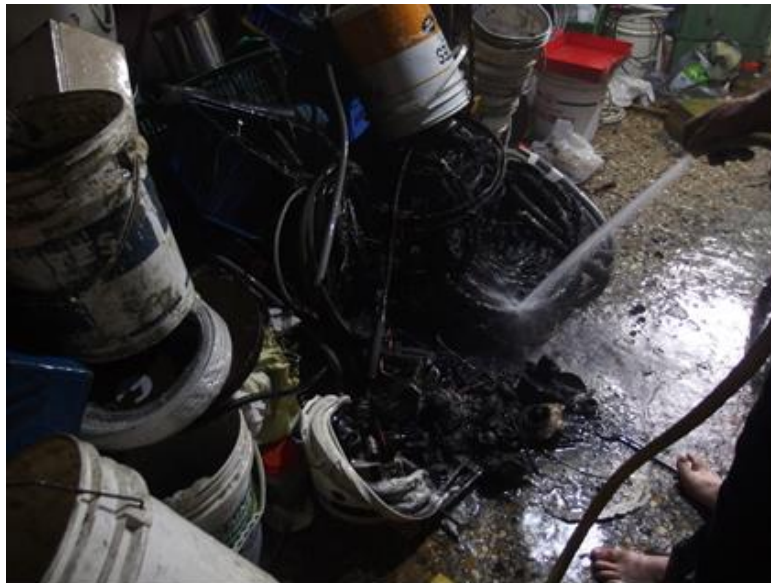
圖二：起火處位置

(二)本件火災原因係現場遺留火種，致使堆疊雜物起火燃燒。

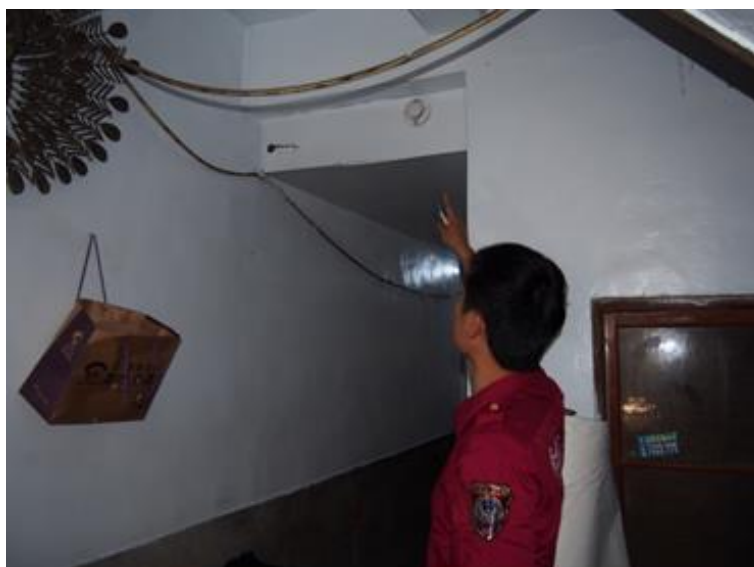
圖三：住警器裝設位置

(六)住宅用火災警報器動作情形：住宅用火災警報器裝設於 2 樓房間外走廊上方，於偵測煙時發出警報音響。

(一)持續加強宣導住戶自行購置裝設住宅用火災警報器於每個房間及室內樓梯間最高位置，以防護每一個空間，並每月自行檢測功能是否正常。
