住宅用火災警報器成功案例

住宅用火災警報器即時發報，鄰居耳聞立即報案，消防隊迅速將火勢侷限，減低民眾財損。

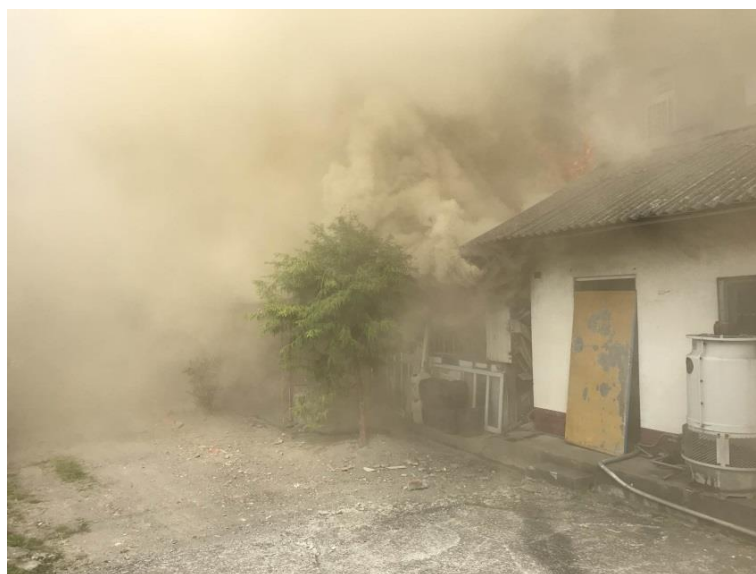
圖一：起火建築物外觀

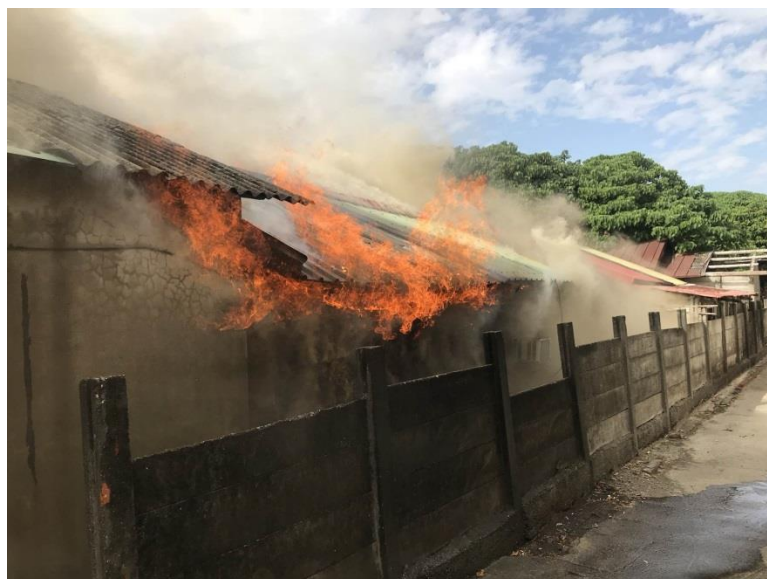
圖二：起火處位置

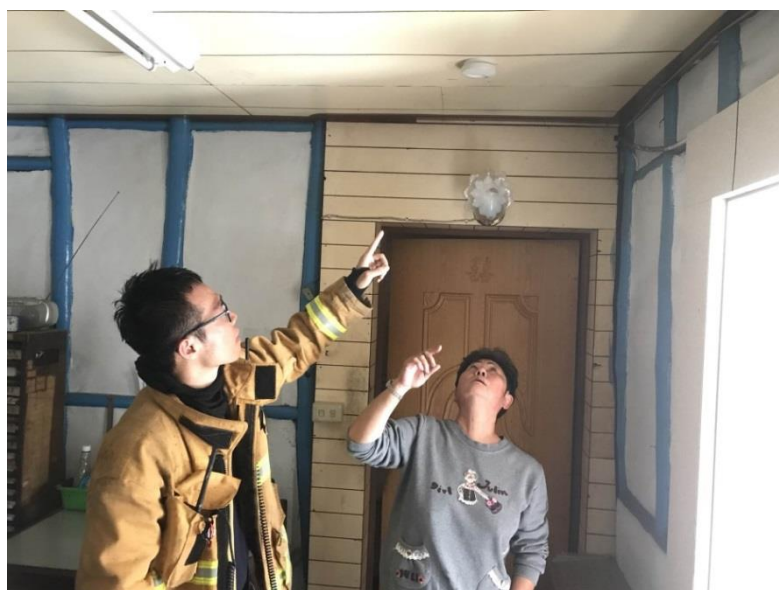
(六)住宅用火災警報器動作情形：住宅用火災警報器裝設於1樓，於偵煙時發出警報音響。

圖三：住警器裝設位置

(一)持續推廣住宅用火災警報器裝設，並加強宣導住戶自行購置裝設住宅用火災警報器於每個空間及室內樓梯間最高位置，以防護每一個空間，並每月自行檢測功能是否正常。
