住宅用火災警報器成功案例

一、案情概述：

(二)地點：彰化縣芬園鄉。

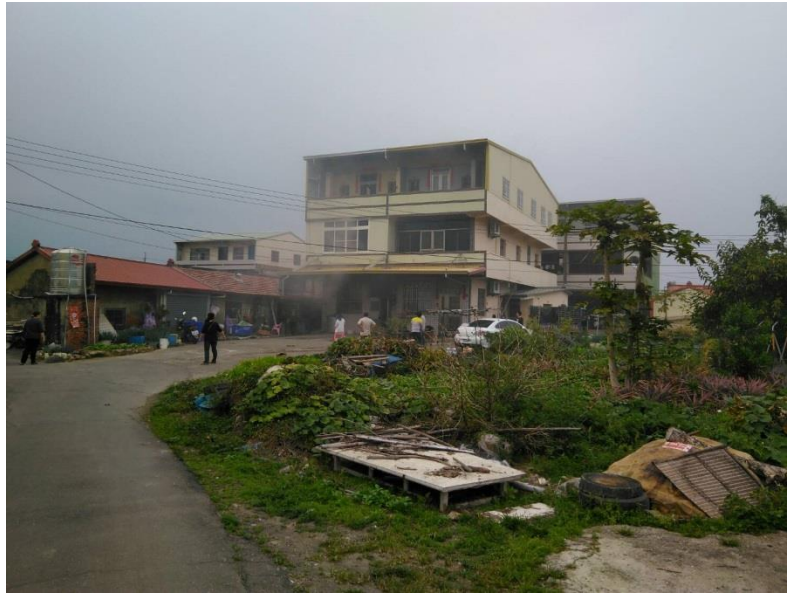
圖一：起火建築物外觀

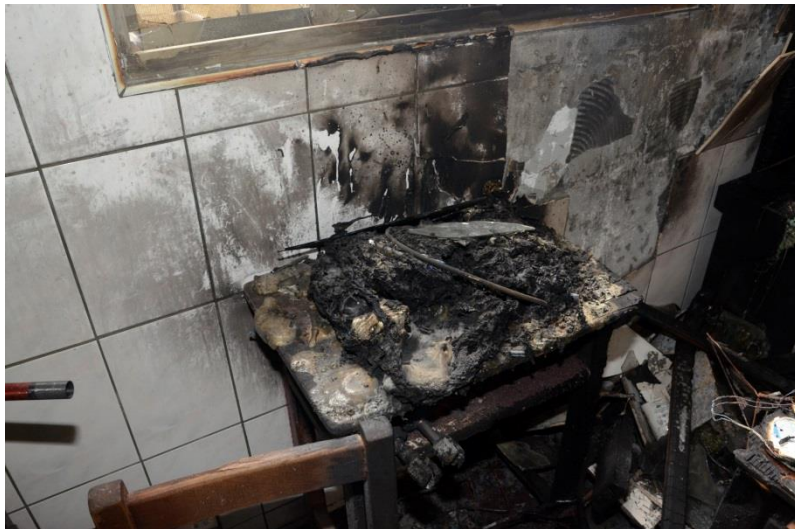
(二)該案例為電器因素走火，且內部電線雜亂，建議定期清潔整理屋內配線、使用有防過載裝置之延長線並避免同時使用。

圖二：起火處位置

(三)透過居家訪視宣導民眾定期檢視家中電器用品、電線是否老化、絕緣皮脫落等情形，並針對屋內配線及延長線使用進行瞭解以防止過負載等情形發生；家中電氣用品應定期檢查是否故障，不使用時應將插頭拔除。

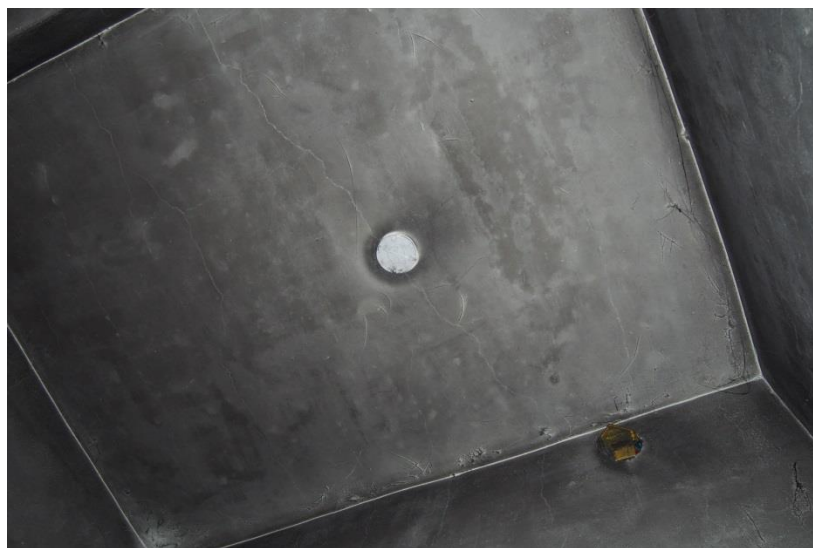
(六)住宅用火災警報器動作情形：住宅用火災警報器裝設於1樓，於偵煙時發出警報音響。

圖三：住警器裝設位置

(一)持續推廣住宅用火災警報器裝設，並加強宣導住戶自行購置裝設住宅用火災警報器於每個空間及室內樓梯間最高位置，以防護每一個空間，並每月自行檢測功能是否正常。
