住宅用火災警報器成功案例

二、火災概要：

- (一) 時間：108 年 9 月 24 日 16 時 48 分
- (二) 地點：彰化縣和美鎮源埤里南安路 16 號
- (三) 建築物情形：現場為 4 樓磚造鐵皮加蓋建築物。
- (四) 起火處、起火原因：起火處為一樓客廳、起火原因為菸蒂未熄。
- (五) 人員避難情形：住戶當時外出，鄰居聽聞住宅用火災警報器聲響，出門查看，發現有黑煙冒出，立即通報 119。
- (六) 初期滅火：無初期滅火。
- (七) 消防人員搶救過程：佈署 2 水線立即撲滅火勢，並逐層人命搜索。
- (八) 住宅用火災警報器動作情形：裝設於一樓房間牆上，因偵測煙霧而啟動警報聲響。
- (九) 人員傷亡情形：無人員傷亡。

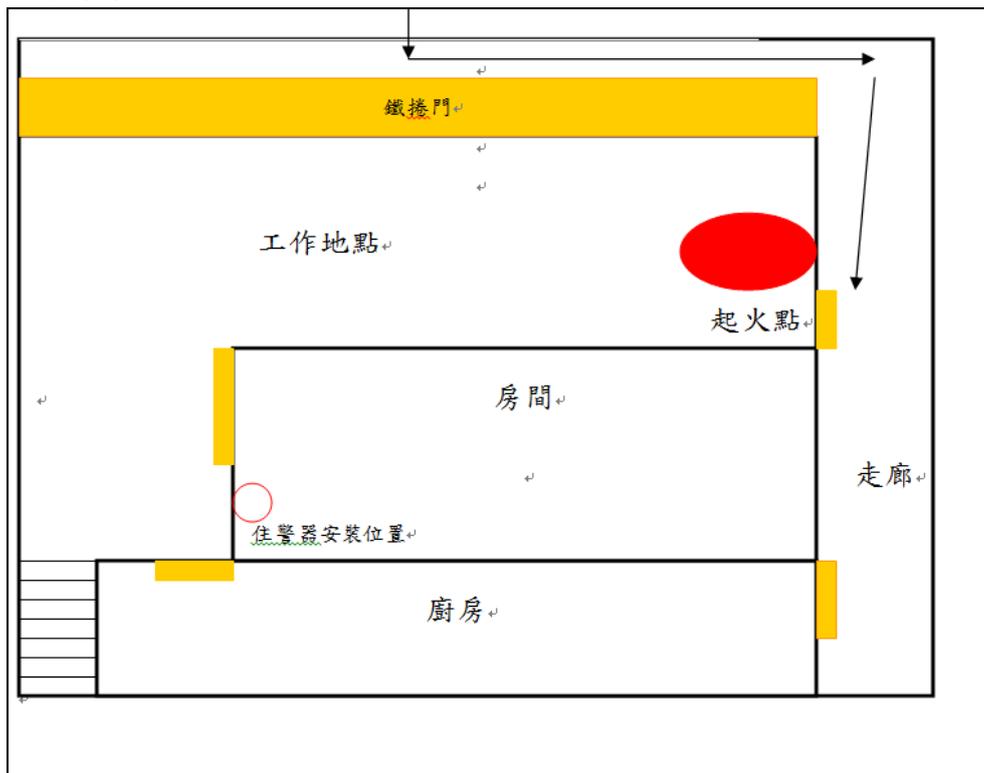
五、現場平面圖：

現場平面圖與逃生路線狀況

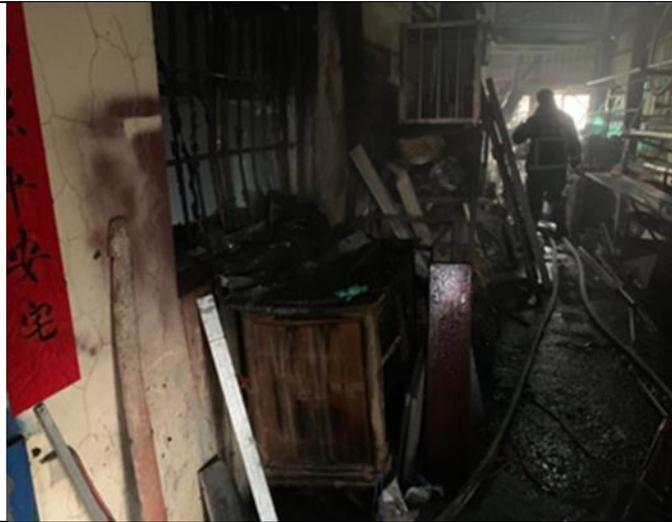
起火建物外觀

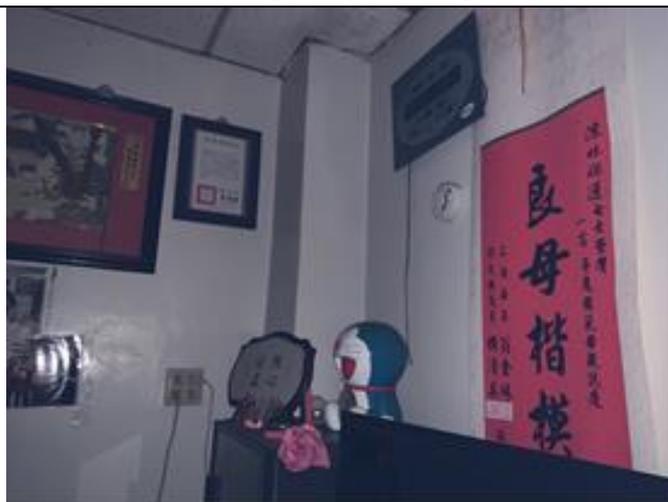
住警器安裝位置

- (一) 持續推廣住宅用火災警報器裝設，並加強宣導住戶自行購置裝設住宅用火災警報器於每個空間及室內樓梯間最高位置，以防護每一個空間，並每月自行檢測功能是否正常。
- (二) 加強宣導民眾平時應注意用火用電安全，勿在寢室內吸菸並確實將菸蒂熄滅。
- (三) 加強宣導防範電器火災「四不一沒有」：用電「不」超載、電線「不」折損、可燃物「不」擺放、插頭不用「不」插、「沒有」安全標章產品不買不用。

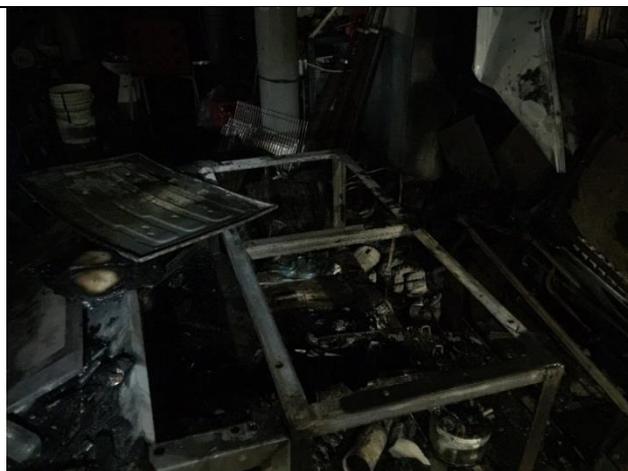
- (一) 住警器裝設時間：本案為 105 年本縣補助安裝住警器之對象。
- (二) 本案起火原因為一樓辦公桌菸蒂未熄滅引起火災。

起火位置
