彰化縣消防局住宅用火災警報器成功案例教育資料

一、案情概述：

二、火災概要：

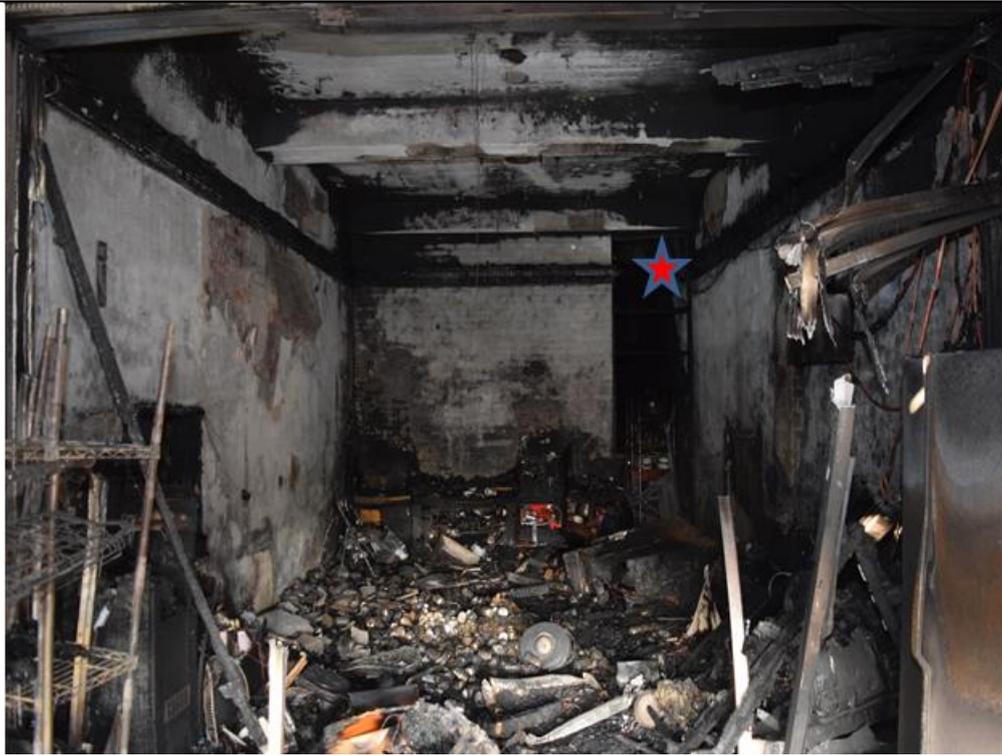
圖一：住警器裝設位置

- (一)發生時間：108年11月○○日12時○○分。
- (二)發生地點：彰化縣線西鄉中央路二段○○○-○○號。
- (三)建築物情形：3樓 RC 構造建築物住宅使用。
- (四)人員避難情形：屋內3位民眾於火警發生後皆至2樓屋簷外待救。
- (五)住宅用火災警報器動作情形：住宅用火災警報器裝設於1樓客廳上方，發出警報音響。
- (六)傷亡情形：2人受傷。

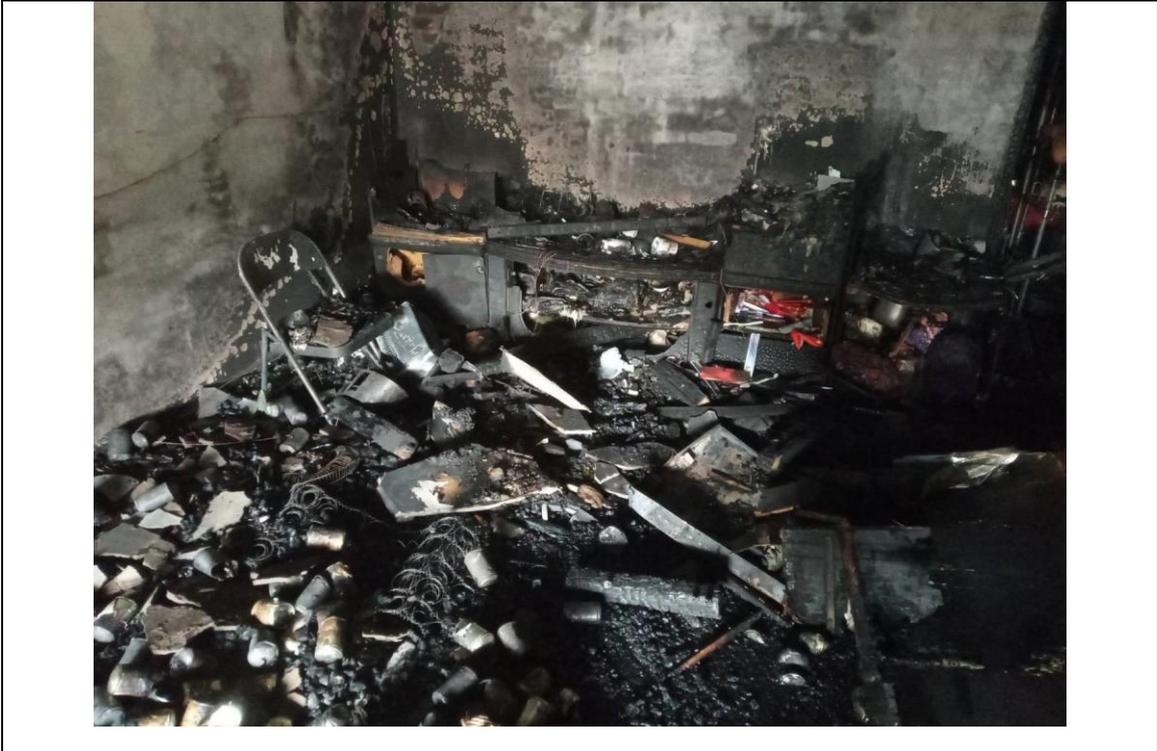
圖三：起火處位置

- (一)本案件住家為3樓 RC 構造建築物，所幸該戶已於106年裝設1顆住警器，並且成功發揮功能，讓住戶及時發現，立即通報119前往救災，阻止火勢擴大，讓生命財產損失降至最低。
- (二)火災原因：1樓客廳遺留火種。

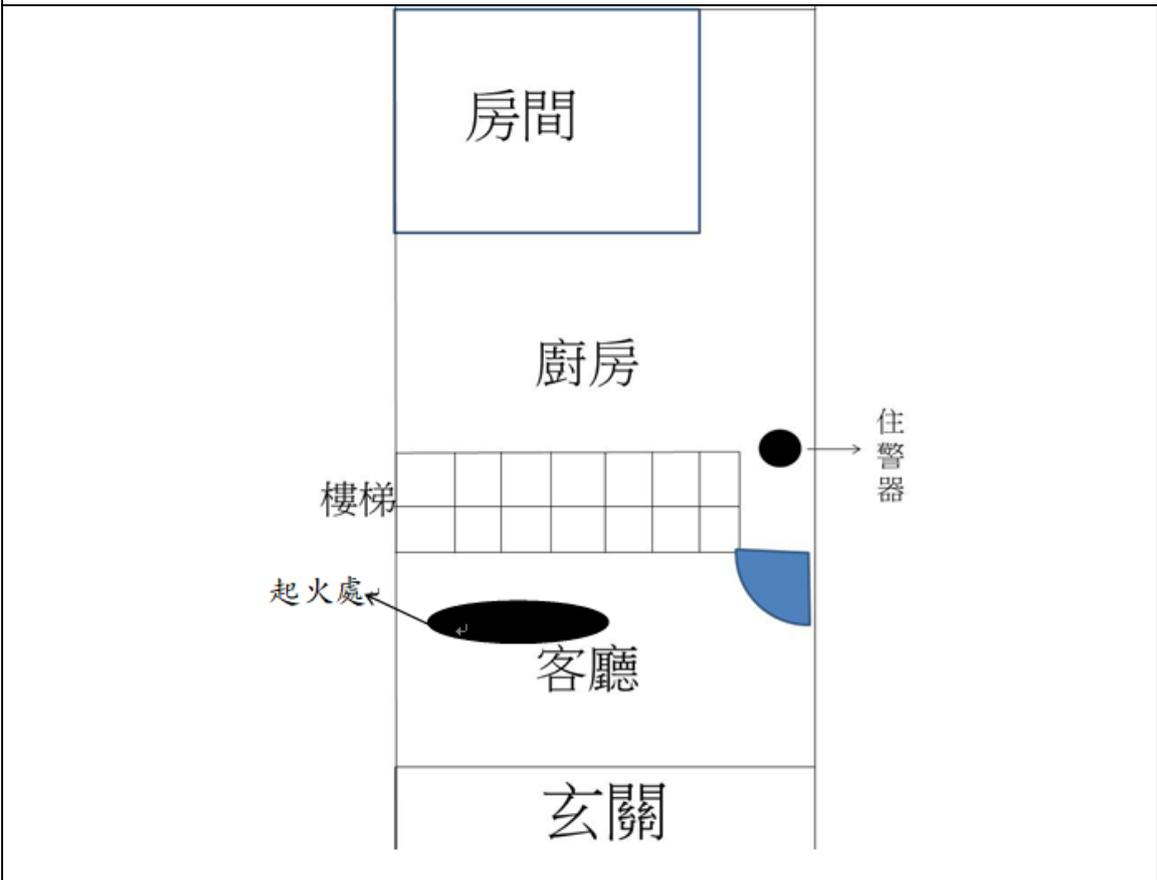
圖四：現場平面圖
